Заключение эксперта № В-30/2907

1.1. Заказчик	ТСЖ «Серпуховские ворота», в лице управляющей Кандауровой Татьяны Ивановны
1.2. Объект экспертизы	Капитальный ремонт отмостки МКД
1.3. Основание для проведения экспертизы	Договор № 2307-220 от 23.07.2024 г.

1.4. Месторасположение объекта	г. Москва, Серпуховский пер. 7, стр. 1
1.5. Цель экспертизы	Проведение строительно-технической экспертизы отмостки для определения ее технического состояния

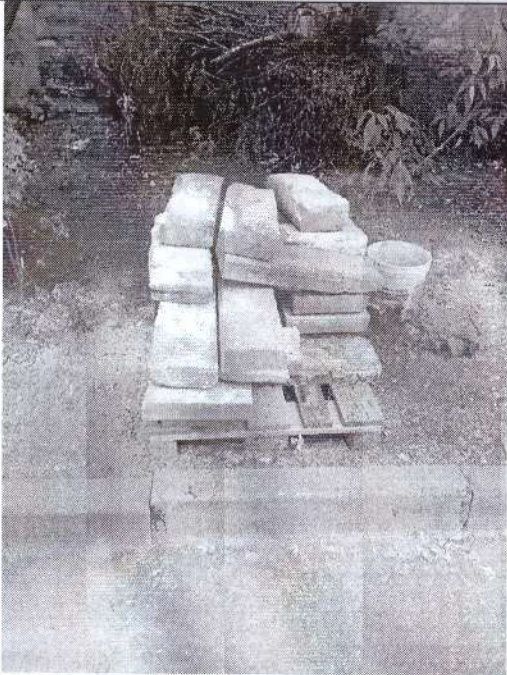
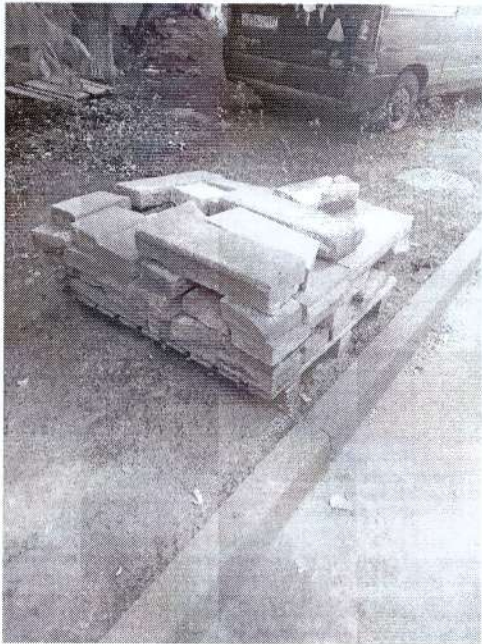
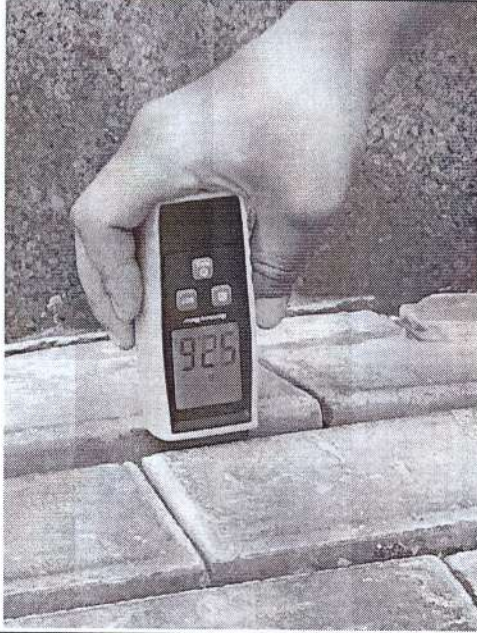
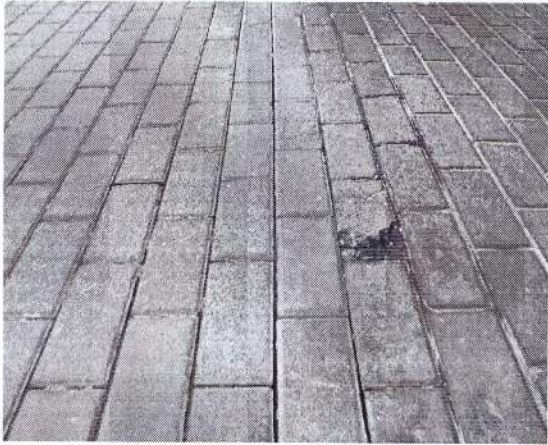
Таблица №1.

По результатам проведенного визуального и инструментального обследований объекта, согласно ФЗ «Технический регламент о безопасности зданий и сооружений» от 30.12.2009 N 384-ФЗ (последняя редакция) и СП 13-102-2003 «Правила обследования несущих строительных конструкций зданий и сооружений», **выявлены** дефекты, не снижающие технические характеристики и несущую способность обследуемых конструкций объекта.

Выявленные дефекты на неотремонтированной части объекта, в виде локальных разрушений тротуарной плитки, нарушение геометрического положения плитки, повышенной влажности внутренних слоев отмостки влияют на снижение несущей способности конструкции отмостки.

Требуется выполнение ремонтных работ по замене разрушенных участков плитки, ремонта плиточных швов и восстановлению геометрического уклона и слоев пирога на локальных участках отмостки.
